AVALIAÇÃO DO RISCO SÍSMICO NO NÚCLEO URBANO DE ALJUSTREL

Relatório de Mestrado

Mestrado em Reabilitação Urbana
(Construção)

TOMAR/ NOVEMBRO / 2015

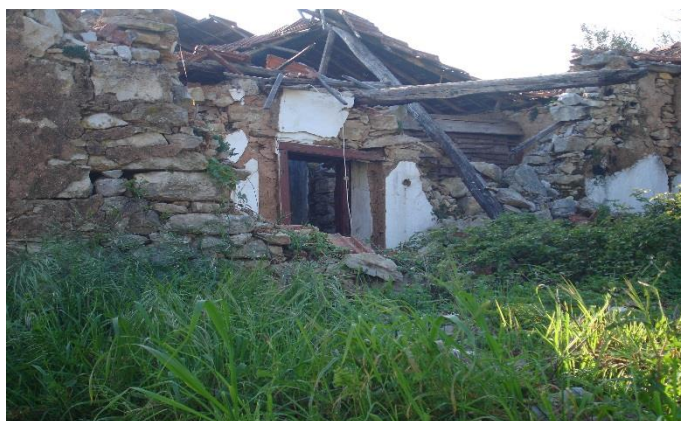
- ✓ 1º: As construções mais antigas, edificadas no início do século XX, que não sofreram obras de conservação ou restauro, que se encontram de um modo geral em estado bastante avançado de degradação, ou mesmo no estado de ruína;

Figura 2.71 – Vista interior de casa em ruínas

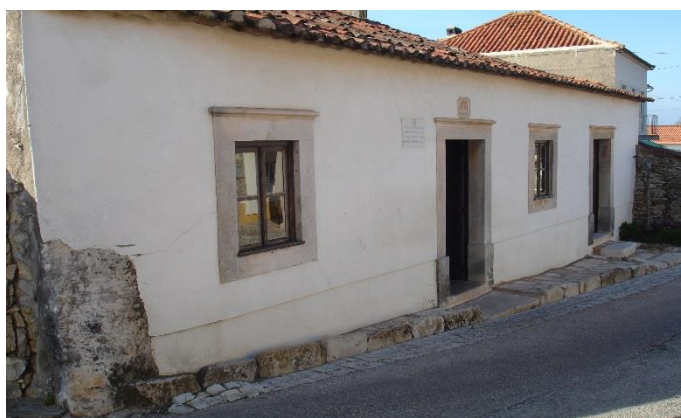
- ✓ 2º As habitações, também construídas no início do século XX, mas que sofreram obras de restauro e manutenção, como as casas dos videntes e que se apresentam num estado razoável de conservação.

Figura 2.72 – Casa dos videntes – Francisco e Jacinta

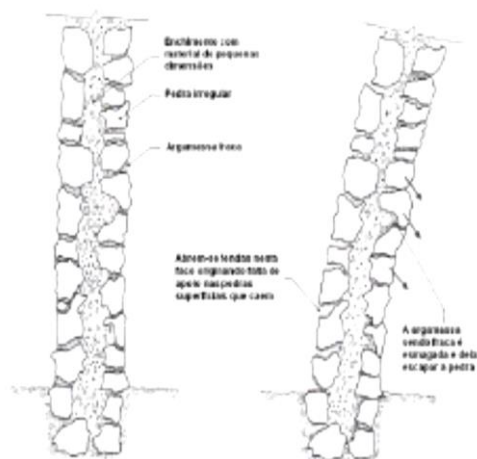
A Figura 4.2 apresenta o corte de uma parede de alvenaria de pedra de três panos, o tipo de parede de alvenaria mais comum em paredes de fachada, e pretende demonstrar o seu comportamento quando sujeita a uma solicitação do tipo sísmica.

Figura 4.2 – Comportamento sísmico de uma parede de alvenaria de pedra (T. M. Ferreira 2009)

A análise da Figura 4.2 permite-nos, não só concluir que a alvenaria de pedra apresenta um mau comportamento para ações deste tipo, tendendo naturalmente a sofrer fenómenos rápidos de desagregação, mas igualmente que:

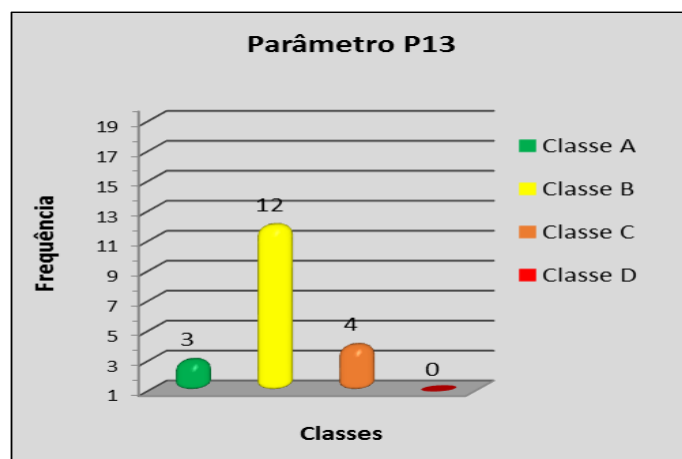
Figura 5.13 – Classificação para o parâmetro P13 – Danos estruturais identificados

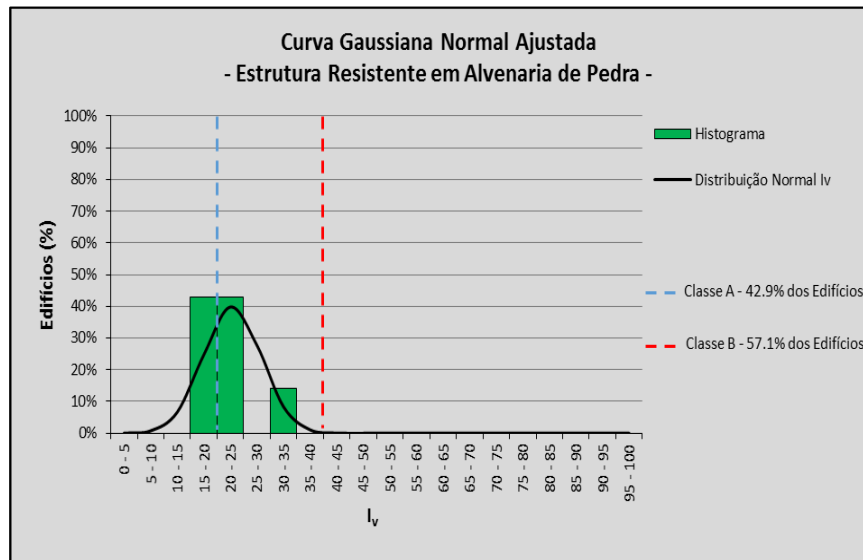
Figura 5.18 – Curva gaussiana normal ajustada

O desvio padrão, σ_{I_v} , calculado através da equação (1), associado à avaliação com a metodologia adotada de forma detalhada é muito baixo, cerca de 5.46. O reduzido valor e baixa variabilidade do desvio padrão é um bom indicador de dois aspetos: revela sobretudo a homogeneidade da tipologia construtiva avaliada e ainda a fiabilidade dos resultados conseguidos.

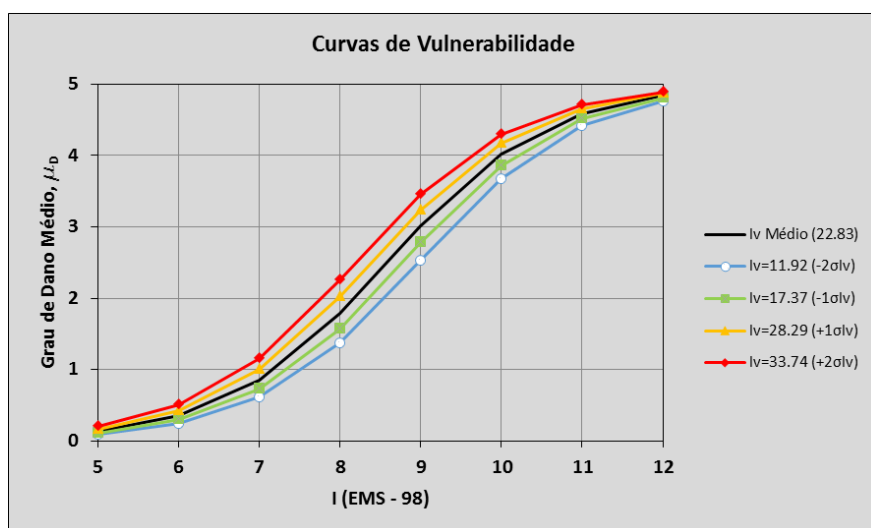
Na Figura 5.20 são apresentadas as curvas de vulnerabilidade, no formato EMS-98- μ_D , construídas para o valor médio do índice de vulnerabilidade médio estimado para os edifícios em alvenaria de Aljustrel ($I_{v,médio} = 22.83$), assim como para outros valores característicos da distribuição gaussiana, definidos pela adição e subtração, de uma e duas vezes do valor obtido para o desvio padrão ($\sigma_{I_v} = 5.46$) da distribuição do índice de vulnerabilidade médio para os 7 edifícios em alvenaria de pedra (R. Vicente, et al. 2007).

Figura 5.20 – Curvas de Vulnerabilidade
